CRITERIOS DE DESCARTE

## INTRODUCCIÓN

Este folleto tiene como objetivo ofrecer al usuario de los Cables de Acero Especiales DIEPA una visión general de los diferentes tipos de desgaste y una guía sobre cómo evaluarlo de acuerdo con la ISO 4309. Naturalmente, esto solo puede ser un resumen general.

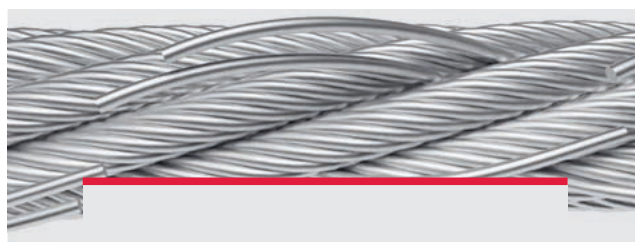
Roturas laterales de alambres debido al desgaste interno del Cable. **Se requiere especial atención – ¡vea la página 13!**

- i** Las roturas laterales de alambres son un tipo de desgaste crítico. No siempre son fácilmente visibles, y el grado de desgaste interno del cable puede ser mucho mayor que lo que se observa desde el exterior.

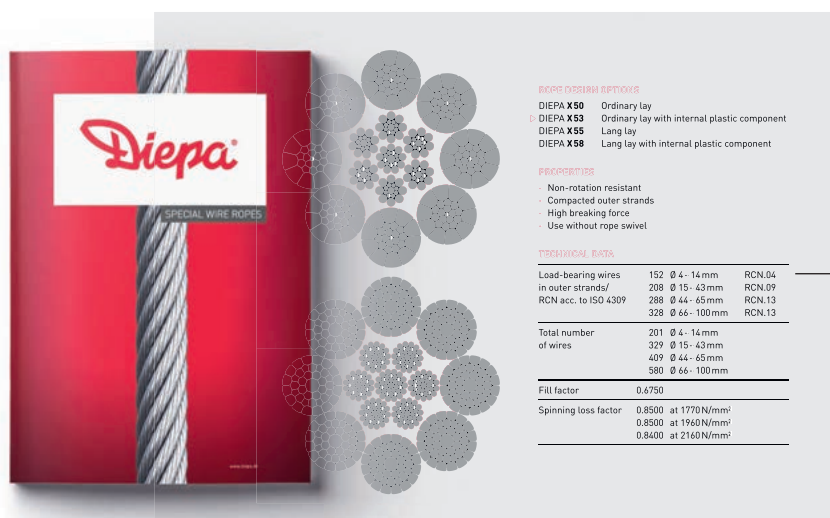
Para la clasificación del número admisible de roturas de alambres, los cables se categorizan según su Número de Categoría de Cable (RCN) → consulte nuestro catálogo o el certificado del Cable DIEPA.

Certificado de cuerda DIEPA:

Seilkategorie nach ISO 4309 ..... : 23-2  
rope category number / numero de categoría

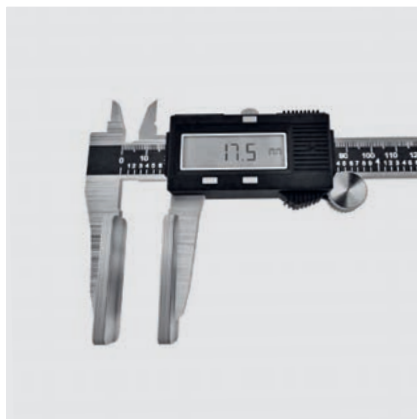
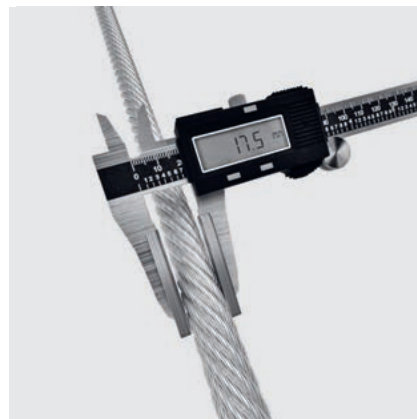
UTILICE UN CALIBRE ADECUADO PARA MEDIR EL DIÁMETRO DEL CABLE:

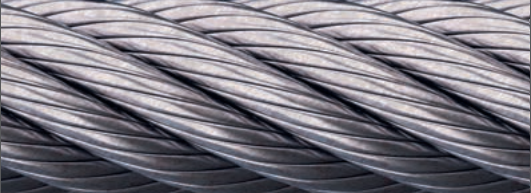
| Tipo de Corrosión | Características | Nivel de criticidad |
|---|---|---|
| Corrosión Externa | | Signos de oxidación superficial que pueden limpiarse fácilmente<br><b>Superficial – 0 %</b> |

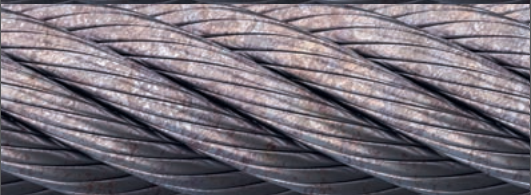
| Tipo de Corrosión | Características | Nivel de criticidad |
|---|---|---|
| | | Superficie del alambre áspera al tacto, no se puede limpiar<br><b>Leve – 20 %</b> |

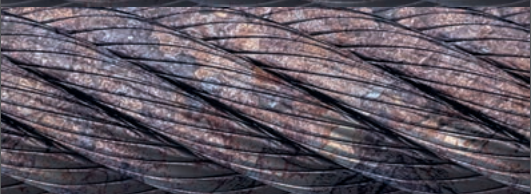
| Tipo de Corrosión | Características | Nivel de criticidad |
|---|---|---|
| | | Corrosión severa y superficie muy áspera al tacto<br><b>Alta – 60 %</b> |

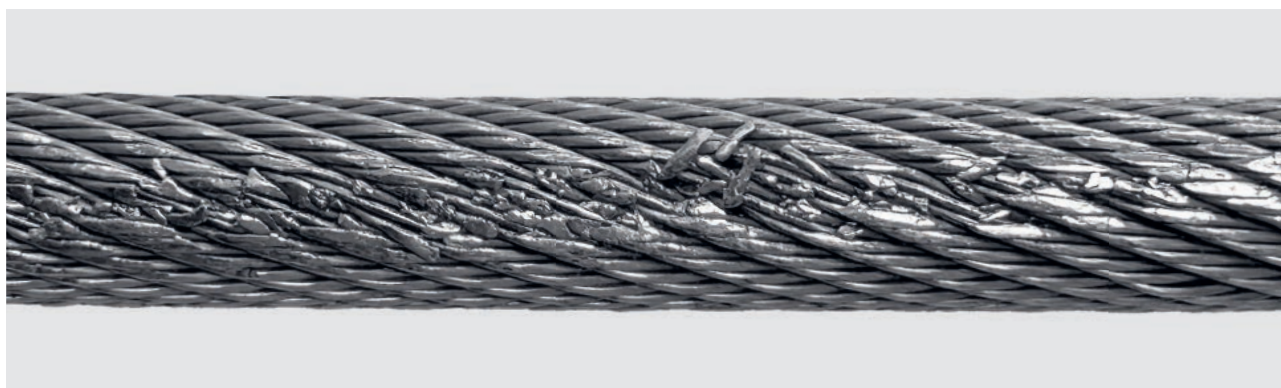
Las zonas de cruce son las más críticas debido a la alta presión localizada.

El contacto lineal entre capas genera alta presión, y los movimientos de deslizamiento contribuyen a la abrasión mecánica. Ambos factores provocan defectos superficiales mecánicos y roturas de alambres.

- ⚠** Para las cantidades admisibles de roturas de hilos ubicadas en las zonas de cruce, existen límites específicos. Consulte las columnas de la derecha en las páginas 6 y 7.

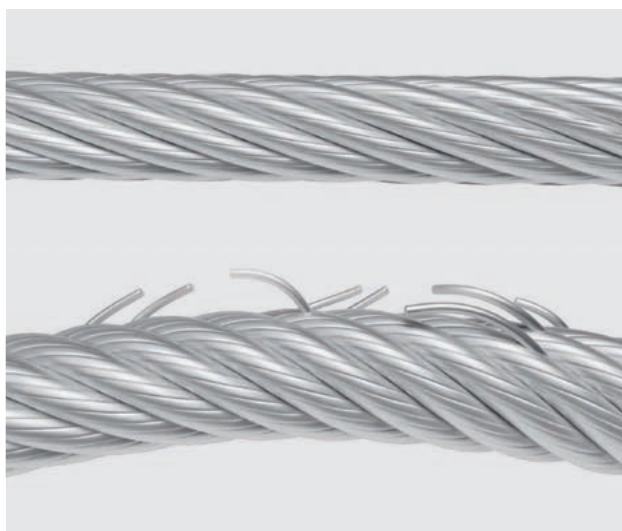
Además, un cable que **aparentemente está intacto** puede presentar **roturas laterales de alambres** al ser doblado.

- ⚠** Si hay dos o más roturas de alambres en una longitud de paso del cable (aproximadamente una longitud de 6 veces el diámetro), el cable debe ser descartado de inmediato.

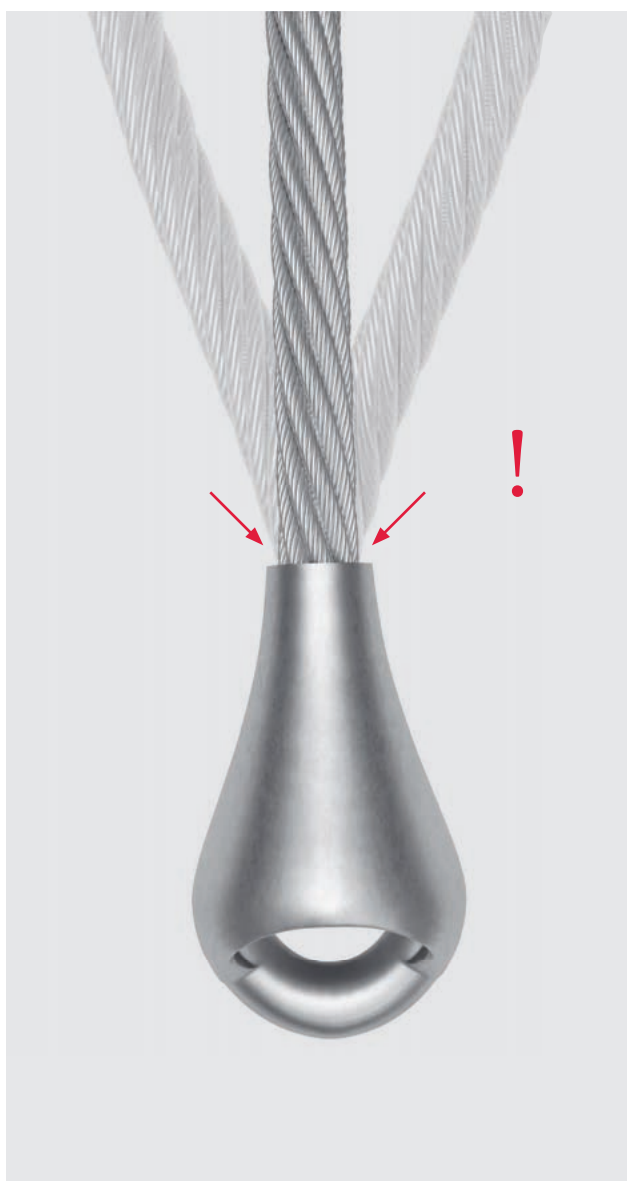
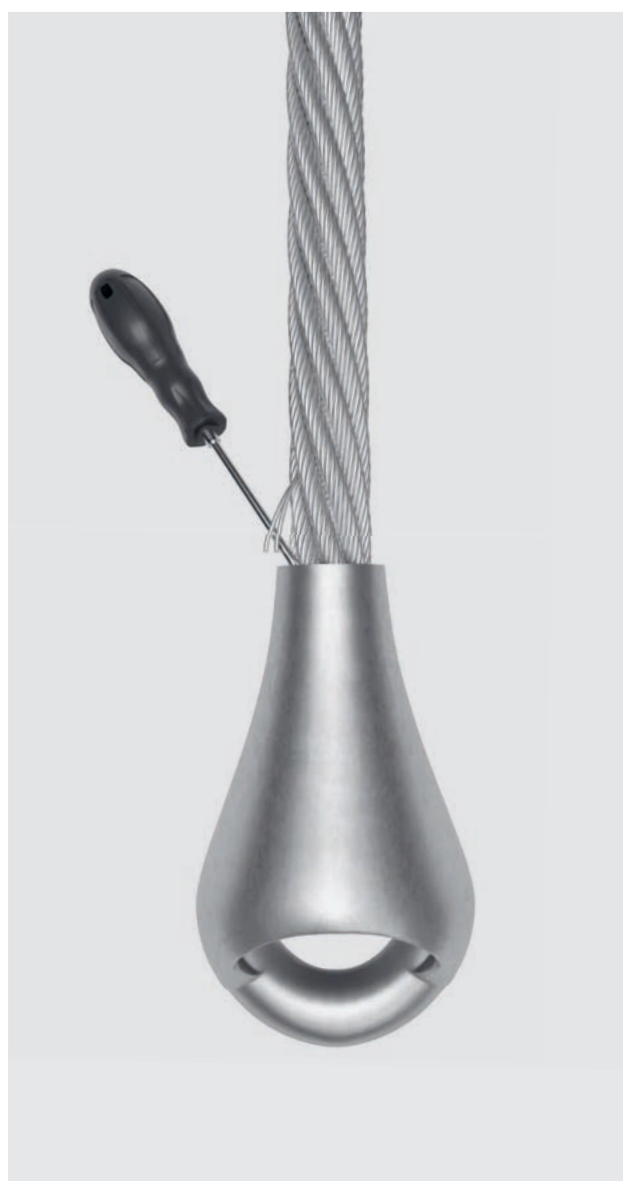
Las roturas de alambres en las terminaciones, como por ejemplo en casquillos o terminales, son provocadas por fatiga de flexión. Cuando las vibraciones laterales del cable acaban en la terminación, se generan curvaturas con una relación  $D/d$  relativamente pequeña en el punto donde el cable entra al casquillo, lo que acelera la aparición de roturas por fatiga de flexión.

La presencia de agua puede favorecer la corrosión, lo que a su vez acelera la aparición de roturas de alambres.

**⚠ Si hay dos o más roturas de alambres en la terminación del cable, este debe ser descartado de inmediato.**

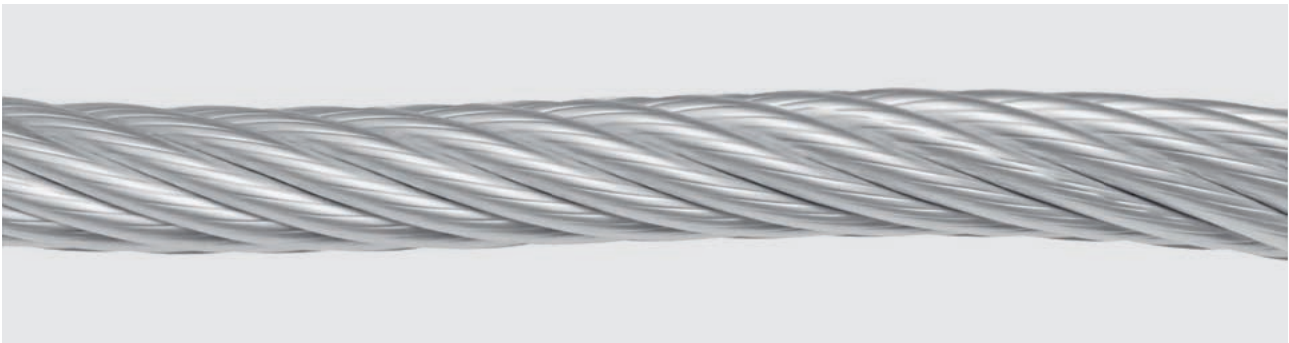
### EJEMPLO MODERADO

La ondulación es una alteración de la estructura del cable, generada principalmente por la torsión del mismo a lo largo de su eje longitudinal. Hasta cierto límite, el cable puede seguir en operación. Sin embargo, cuando este fenómeno se acentúa, el eje longitudinal del cable adopta una forma helicoidal similar a un sacacorchos. En este estado, la distribución uniforme de la carga entre los elementos del cable se ve seriamente afectada, lo que conduce a sobrecargas localizadas.

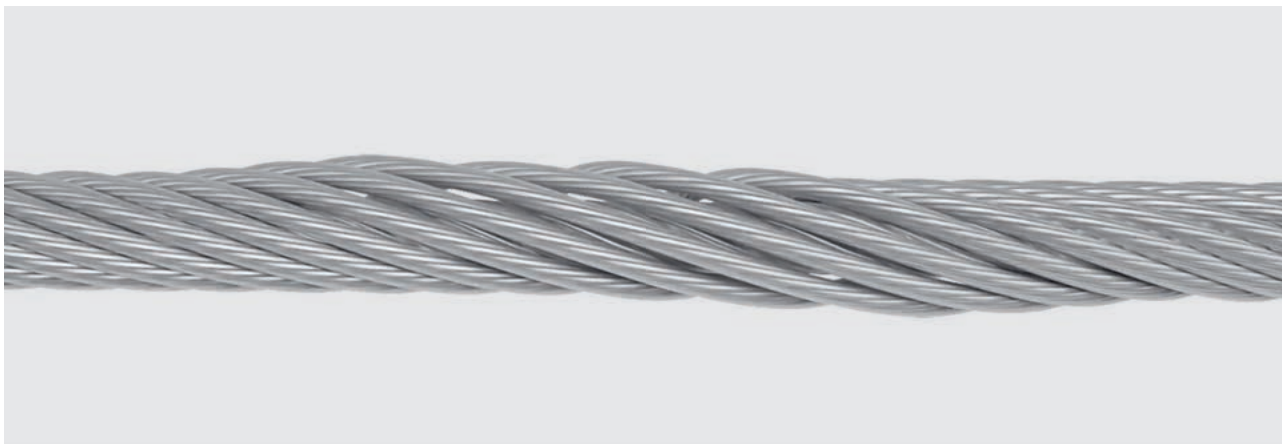
## EJEMPLO MODERADO

principalmente por la torsión. Al igual que en el caso de la ondulación, la distribución uniforme de la carga en la sección del cable se ve alterada, con el **riesgo de sobrecargar** elementos individuales. Además, el paso del cable por poleas puede provocar daños mecánicos adicionales.

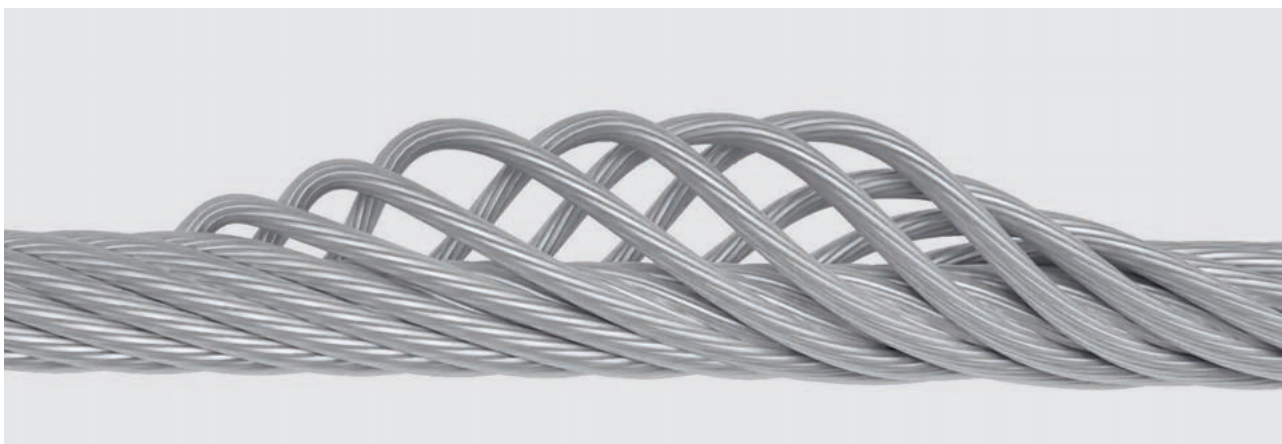
## EJEMPLO EXTREMO

⚠ Los cables con signos de efecto jaula de pájaro deben ser descartados de inmediato.

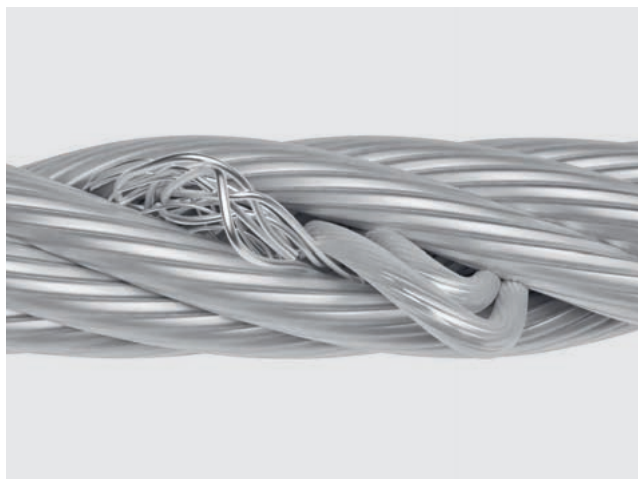
### CORDONES SALIENTES

**SE PRESENTA PRINCIPALMENTE EN CABLES RESISTENTES A LA ROTACIÓN DEBIDO A**

- Al Par inducido en el cable
- Liberación repentina de carga

Los defectos estructurales severos conducen naturalmente a una distribución desigual de la carga entre los elementos del cable.

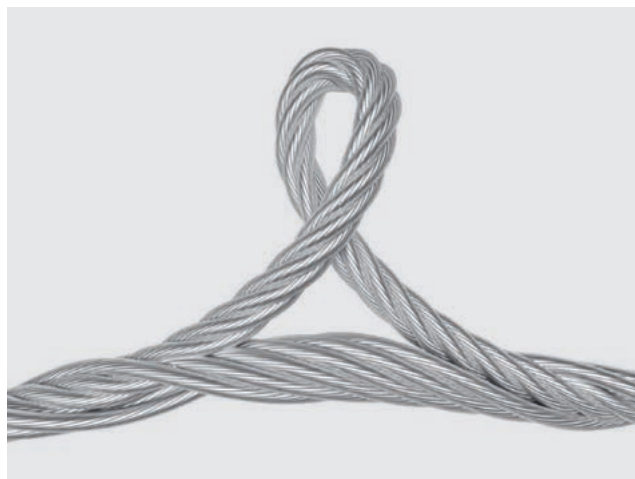
### ALMA DEL CABLE SALIENTE

**SE PRESENTA PRINCIPALMENTE EN CABLES RESISTENTES A LA ROTACIÓN DEBIDO A**

- Al Par inducido en el cable
- Liberación repentina de carga

**⚠ Los cables con elementos internos salientes deben ser descartados de inmediato.**

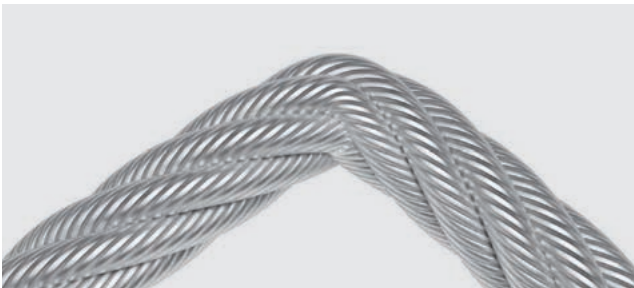
### TORCEDURA SEVERA

La evaluación de las curvaturas es en cierta medida subjetiva. Si se trata de una deformación leve en una sección del cable que no pasa por una polea, podría mantenerse en servicio. En caso contrario, el descarte es obligatorio. En caso de duda, por favor contáctenos.

- ⚠ Los cables con curvaturas severas como la expuesta anteriormente deben ser descartados de inmediato.

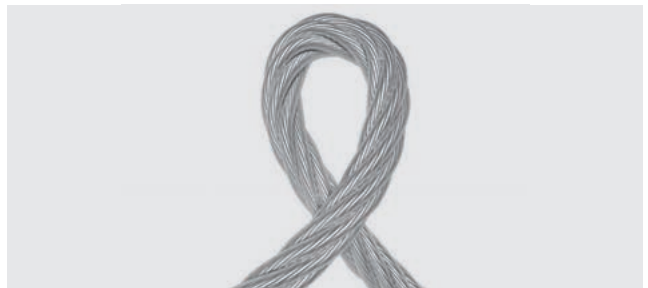
### COCAS O LAZOS TENSADOS

Una coca o lazo tensado es, en la mayoría de los casos, consecuencia de un manejo incorrecto del cable. Esta deformación mecánica genera un desequilibrio en la distribución de carga, lo que puede reducir significativamente la resistencia del cable.

- ⚠ Los cables con lazos tensados deben ser descartados de inmediato.

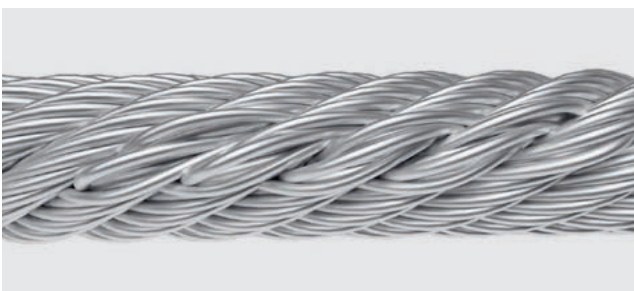
### DAÑO MECÁNICO DE LA SUPERFICIE

Los daños mecánicos en la superficie del cable son, con frecuencia, consecuencia del contacto con estructuras rígidas, como por ejemplo bordes. Esto acelera el desarrollo de roturas de alambres, por lo que el descarte del cable es necesario.

- ⚠ Los cables con daños mecánicos en la superficie deben ser descartados de inmediato.
